## TALLER VITROSA

Reciban un cordial saludo, el presente es para notificarle los hallazgos detectados en la auditoria en obra efectuada en el Residencial las Olas en Acapulco, Guerrero.

### Edificio auditado: Torre A

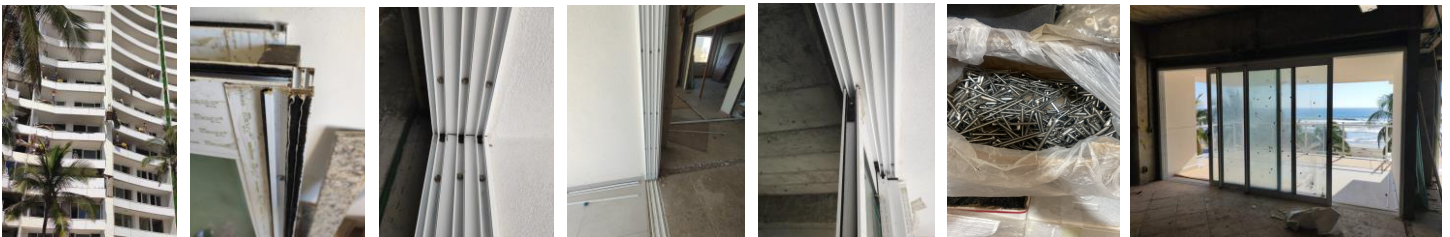
- Se detectan falta de accesorios como "Cortavientos, Tapas traslapes, candados de hoja, etc" comenta el taller que están en proceso de ponerle todos los accesorios, aseguran tenerlos contemplados al 100% al finalizar la instalación.
- Se revisan que los accesorios a colocar sean los estipulados por Cuprum, lo cual cumplen a cabalidad.
- Se detectan sellos de hermeticidad instalados.
- Las fijaciones a muro, cumplen con las recomendaciones estipuladas por Cuprum.
- No cuentan sistema de drenado, comenta taller que es por decision del cliente para evitar obstaculos a terraza, mencionar que ante posible acumulación de agua, esta propenso a tener filtraciones, cuentan sistema impermeable.
- Se cumple con distribucion de drenado en ventanas.
- Se dan recomendaciones del Film protector de los perfiles.

Se recomienda continuar supervisando para seguir los protocolos de armado en guías y manuales.
