## **Reporte de Auditoria LAS OLAS - VITROSA**

Auditoria solicitada por: Rodrigo Perez Ochoa

Auditor: Ing. Orlando Perez

Obra ubicada en Acapulco, Gro.

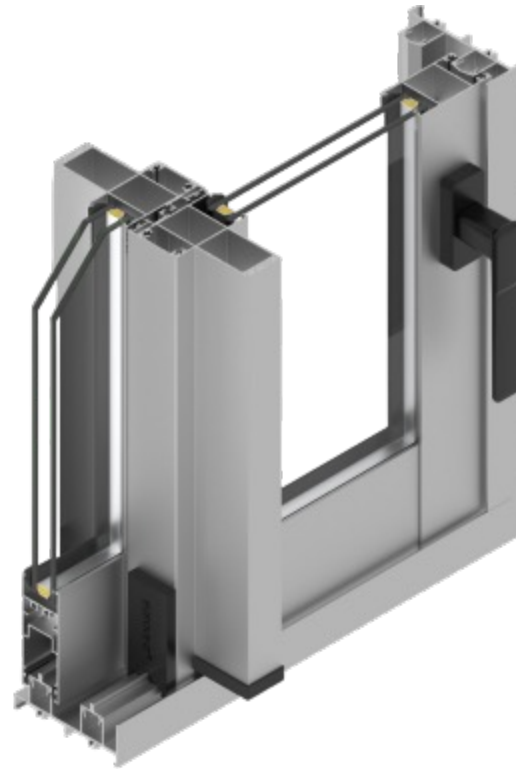
### INSTALACION ACCESORIOS

•**HALLAZGO.-** EN PROCESO instalacion de accesorios/herrajes.

•**FUNCION.-** Hermeticidad, seguridad y estética de la canceleria.

•**CONCLUSION:** Se cumple con la adquisicion de accesorios originales de la linea.

•**PLAN DE ACCION:** Asegurar instalación del 100% de los accesorios, para asegurar un correcto funcionamiento, se adjunta corte seccional de referencia.

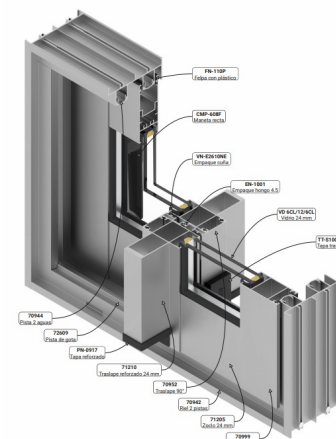
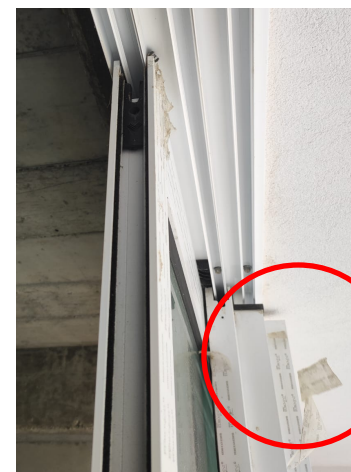
## INSTALACION SELLOS HERMETICIDAD

•**HALLAZGO.**- EN PROCESO instalación de los sellos de hermeticidad en las uniones a 90° de los marcos.

•**SINTOMA.**- Realizar una limpieza previa, prevee el riesgo de perder adherencia.

•**CONCLUSION:** Se cumple con la correcta ejecucion.

•**PLAN DE ACCION:** Realizar limpieza con alcohol isopropílico en sellos que se detecten que no estuvieron correctamente instalados, previo a pegar el sello, esto nos asegura la máxima adherencia en el ensamble.

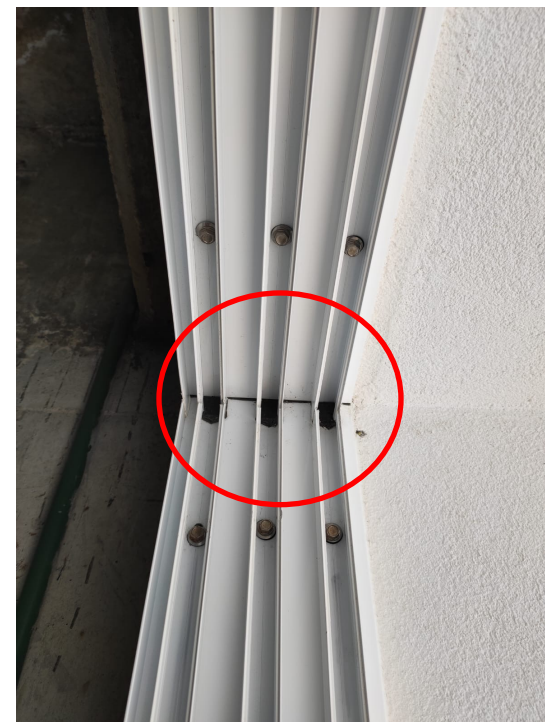
**EH-S100AR3**  
Junta de hermeticidad  
3 pistas

**EH-S100AR2**  
Junta de hermeticidad  
2 pistas

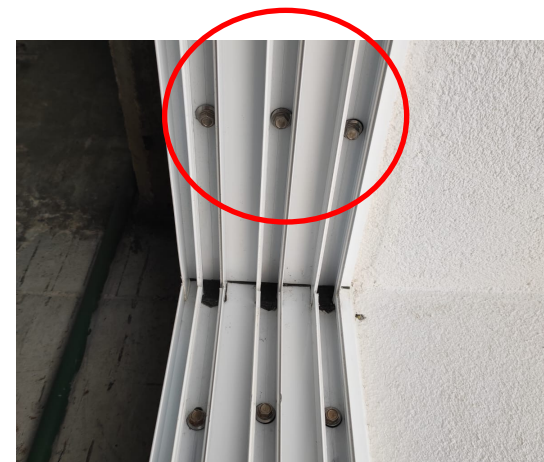
## FIJACION MARCO PERIMETRAL

•**HALLAZGO.-** EN PROCESO fijaciones de marco a muro mediante tornillería inoxidable hexagonal 4 – 5" a PTR.

•**SINTOMA.-** Se detectan correctos puntos de fijación a muro que siguen las recomendaciones de Cuprum .

•**CONCLUSION:** Se cumple con la fijacion correcta e incluso reforzada por decision del proveedor - cliente para mejorar resistencia ante huracanes.

Es necesario instalar dos tornillos con sus correspondientes calzas y taquetes en dirección horizontal, así como otros dos en dirección vertical, manteniendo una distancia de 150 mm desde el punto exterior del marco.

La separación entre los tornillos debe ajustarse según las distancias dadas por las pistas de los rieles.

•**PLAN DE ACCION:** Se comparte nuevamente la guía de fijación, para asegurar la correcta fijación a muros, este procedimiento es clave para asegurar el desempeño correcto de la cancelería en zona costera.

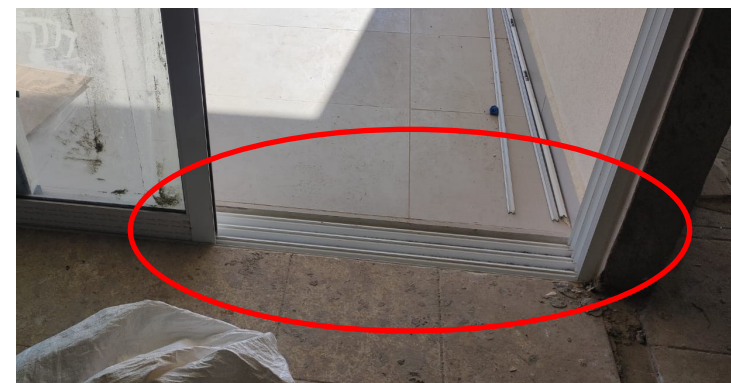
- Aplica para operación 1 , dren de pista, medidas de 31 mm x 6 mm
- Aplica para operación 1 , dren de pista por debajo de hoja corrediza, medidas de 31 mm x 6 mm
- Aplica para operación 7, riel de canal. De 15.5 mm x 6 mm
- Aplica para operación 7 , dren de pista en extremos de riel en OXOX, medidas de 31 mm x 6 mm
- Plasta de silicon dentro de riel, evitando el paso de agua
- Cortavientos en centros de traslapes, medidas de 12.4 x 2.6 mm

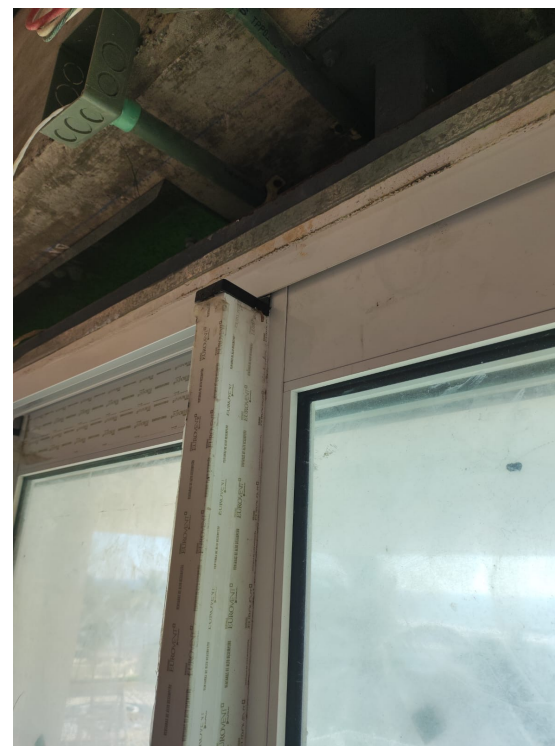
## FILM PROTECCION

•**HALLAZGO.-** Se detecta que film protector, lo dejan pegado por trabajos posteriores de remodelacion a decision del cliente, después de instalada la cancelería.

•**SINTOMA.-** Se recomienda retirar film y evitar la interacción con rayos UV.

•**CONCLUSION:** Informara al cliente.

•**PLAN DE ACCION:** Limpiar con alcohol isopropilico.
