# Dachinspektionsbericht

Digitale Drohneninspektion für [Kundenname]

Objekt  
[Straße Hausnummer], [PLZ Ort]

Berichtsnummer  
DI-[Nr.]

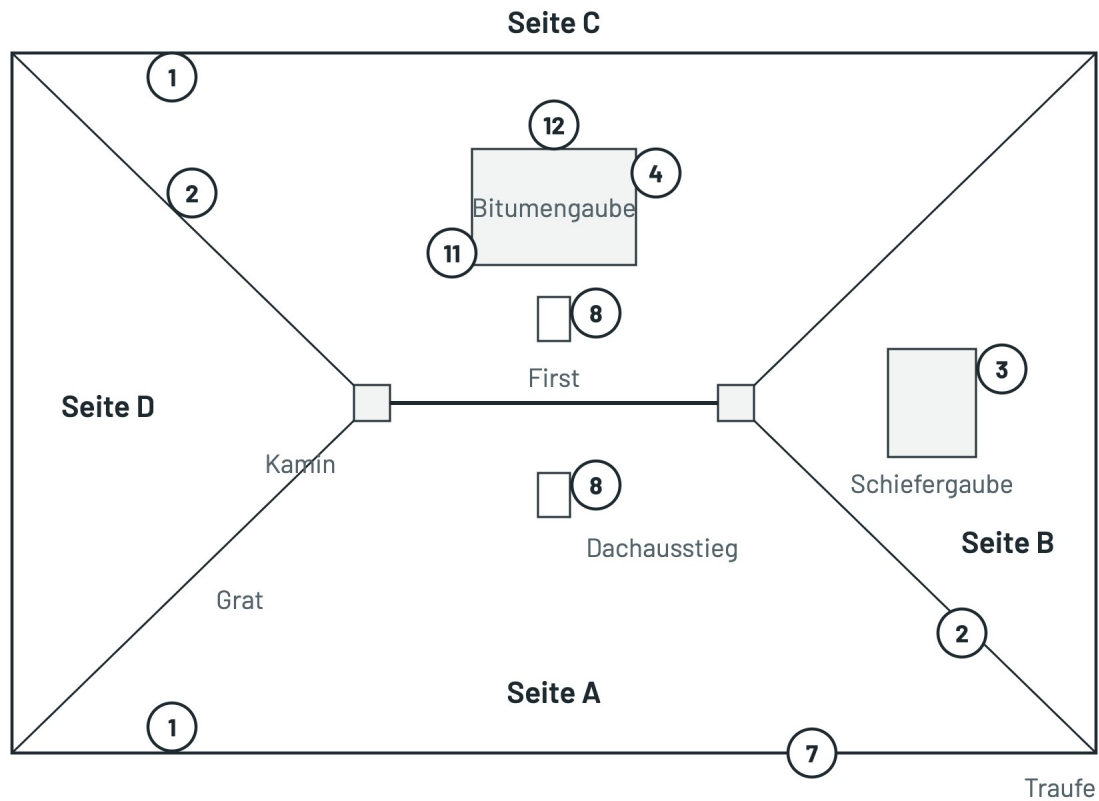
# Dachübersicht

Draufsicht des Daches mit den Seiten A bis D und der Lage der wichtigsten Befunde. Befund 5 (großflächige Flickstellen) betrifft alle Seiten. Seite D wurde nur im Überblick erfasst.

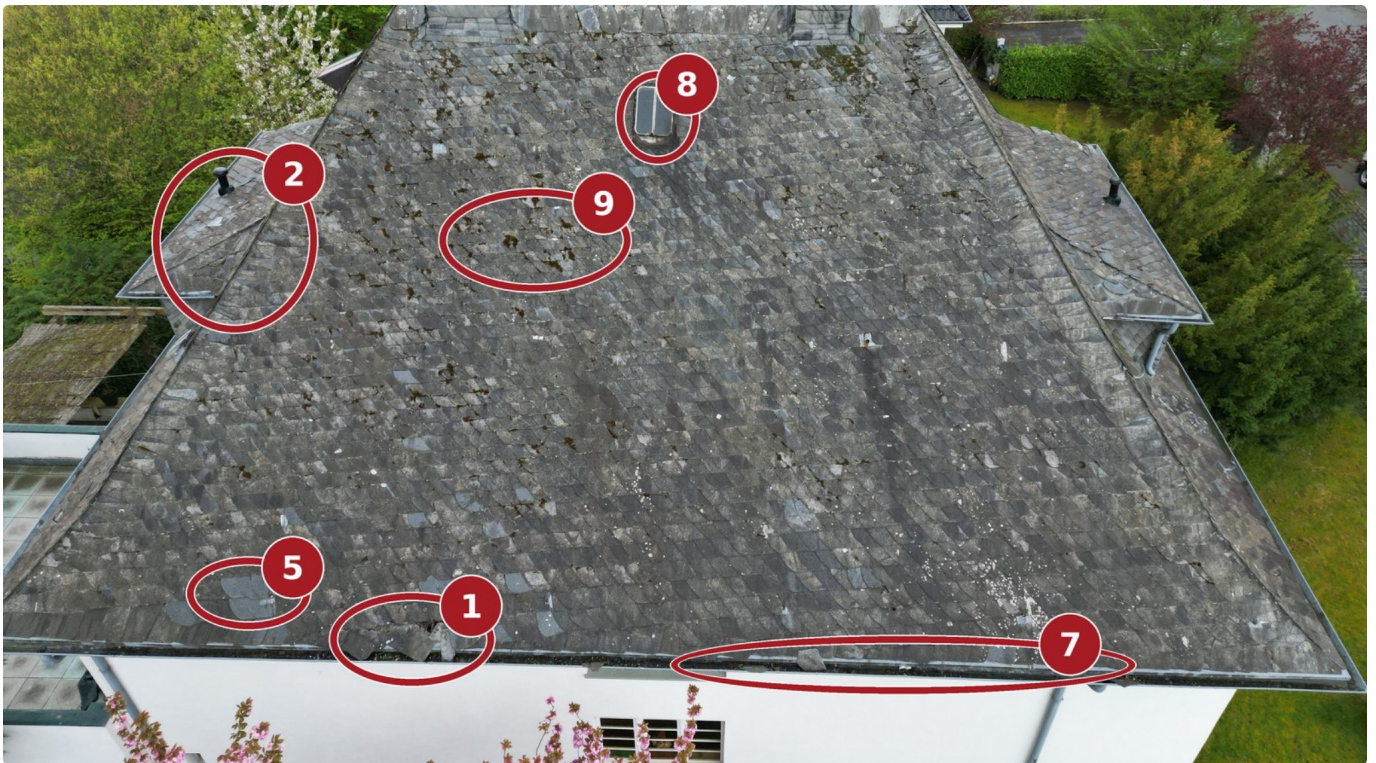
**Ansicht A: Dachseite mit Dachausstieg**

- 
- 1 Schieferplatten an der Traufe abgerutscht**  
ST-028, Dringlichkeit 4: sofort, Ansicht A, C  
Platten ragen über die Rinne, Bruchstücke liegen in der Rinne. Darunter verläuft der Zugangsweg.

**Empfehlung:** Deckung am Ende der Lebensdauer, Neueindeckung.
- 
- 7 Dachrinne zugesetzt**  
ST-021, Dringlichkeit 2: bei nächster Wartung, Ansicht A  
Moos und Schieferbruch entlang der Traufe.

**Empfehlung:** Rinne reinigen, Bruch entfernen.
- 
- 8 Rost an Dachausstiegen**  
ST-024, Dringlichkeit 2: bei nächster Wartung, Ansicht A, B, C  
Rahmen beider Ausstiege und Abgasrohr zwischen den Kaminen rostig.

Markierte Befunde 1, 2, 5, 7, 8, 9. Abgerutschte Platten an der Traufe (1) liegen über dem Zugangsweg.

**Empfehlung:** Lose Platten sofort sichern oder abnehmen.
- 
- 2 Walmecken und Grate unruhig**  
ST-028, Dringlichkeit 3: zeitnah, Ansicht A, C  
Platten angehoben und verschoben, mehrere Blechflicken.

**Empfehlung:** Ausstiege bei der Neueindeckung erneuern.
- 
- 11 Gaubenanschlüsse nachgedichtet**  
FD-014, Dringlichkeit 3: zeitnah, Ansicht C, Gaube – Prüfung vor Ort empfohlen  
An beiden oberen Ecken der Bitumengaube ist der Anschluss zum Schieferdach mit Bitumen nachgedichtet.

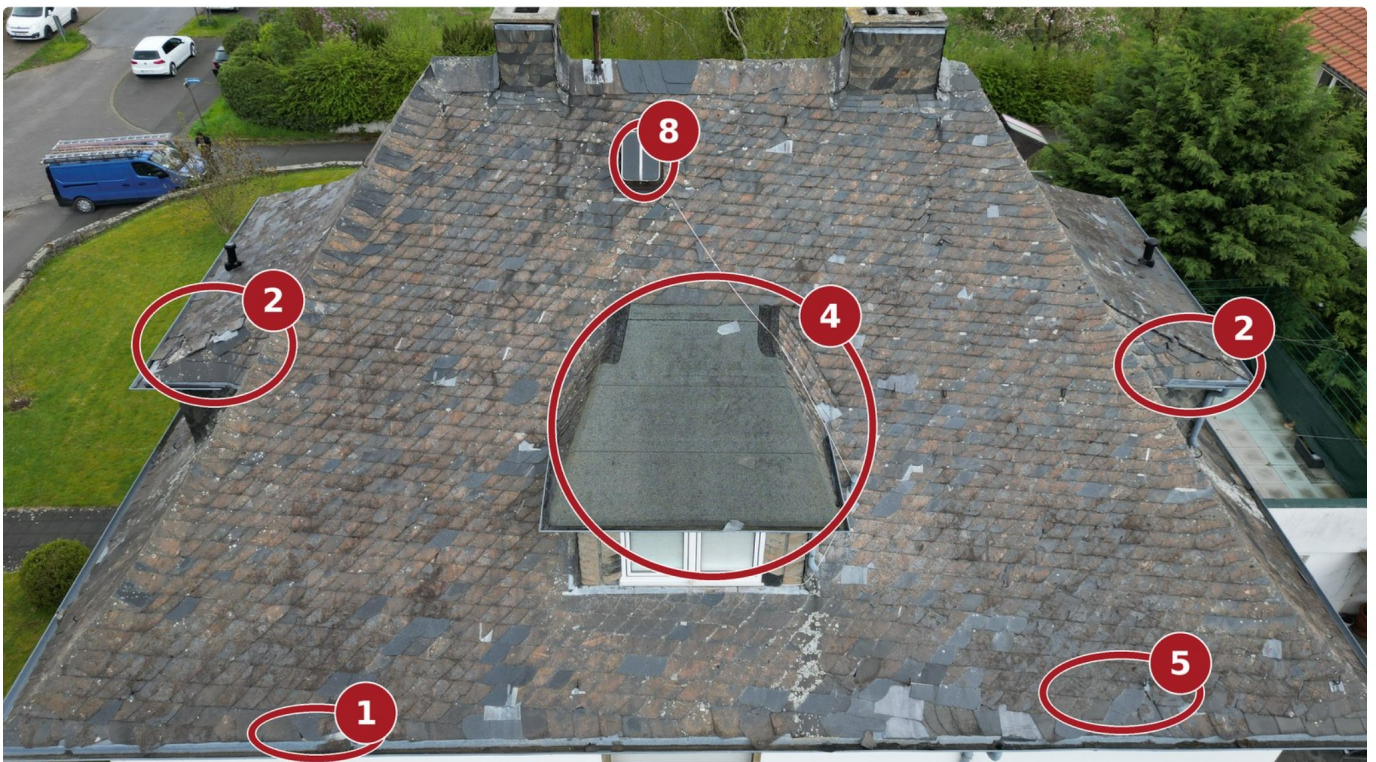
**Ansicht C: Dachseite mit Bitumengaube**

**Empfehlung:** Bis zur Neueindeckung provisorisch schließen.
- 
- 4 Gaube mit Bitumenbahn abgedeckt**  
NEU, Dringlichkeit 2: bei nächster Wartung, Ansicht B, C  
Beschieferter Bitumenbahn statt Schiefer. Die Bahn hat keine Blasen, Risse oder offenen Nähte.

Markierte Befunde 1, 2, 4, 5, 8. Gaube mit Bitumenbahn (4), unruhige Walmecken links und rechts (2).

**Empfehlung:** Bei der Neueindeckung in Schiefer ausführen.
- 
- 5 Deckung großflächig geflickt**  
NEU, Dringlichkeit 2: bei nächster Wartung, Ansicht A, B, C  
Zahlreiche ausgetauschte Platten, Schieferhaken und Blechstreifen auf allen Dachseiten.

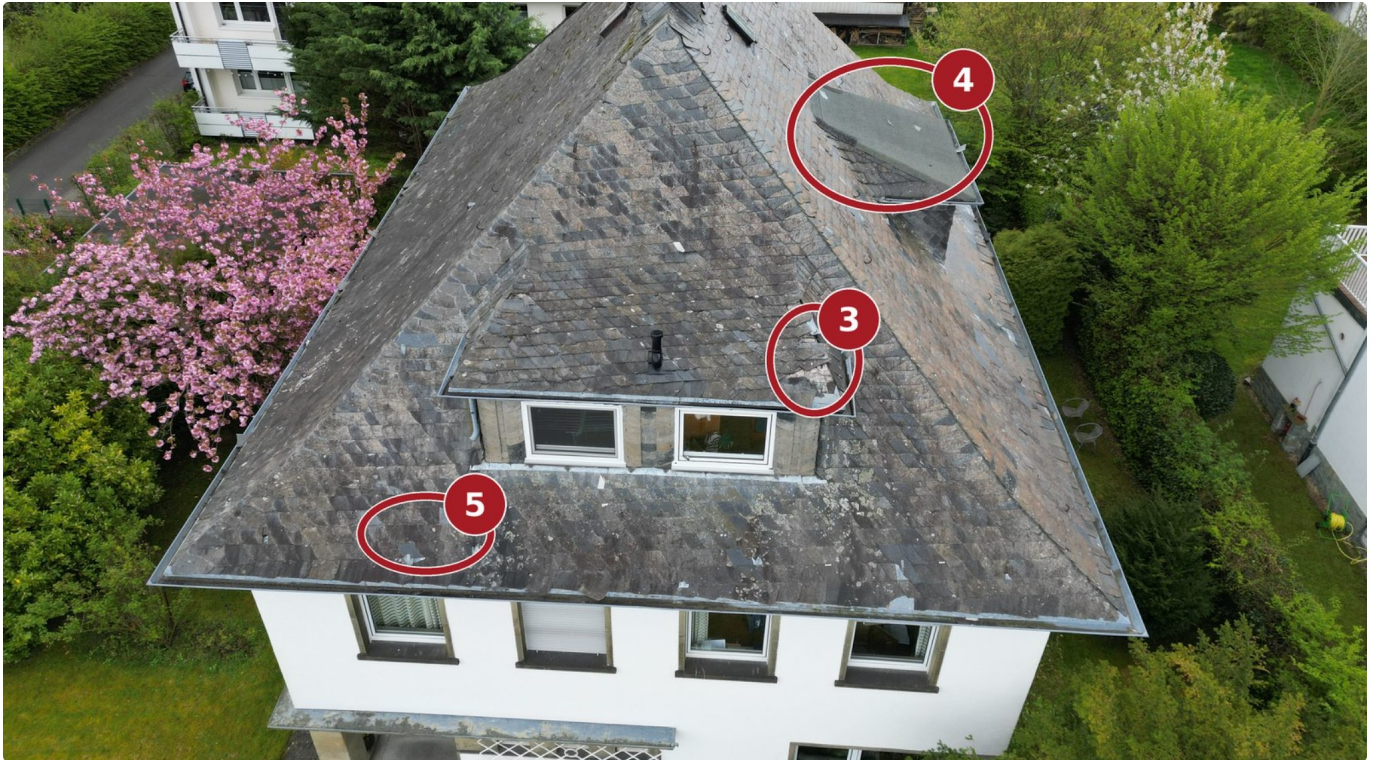
**Ansicht B: Dachseite mit Schiefergaube**

**Empfehlung:** Mit der Neueindeckung erneuern.
- 
- 3 Fehlstellen am Gaubendach**  
ST-025, Dringlichkeit 3: zeitnah, Ansicht B – Prüfung vor Ort empfohlen  
Rechts neben dem Lüfter gebrochene oder fehlende Platten, Kantenplatten stehen ab.

Markierte Befunde 3, 4, 5. Fehlstellen am Gaubendach rechts neben dem Lüfter (3).

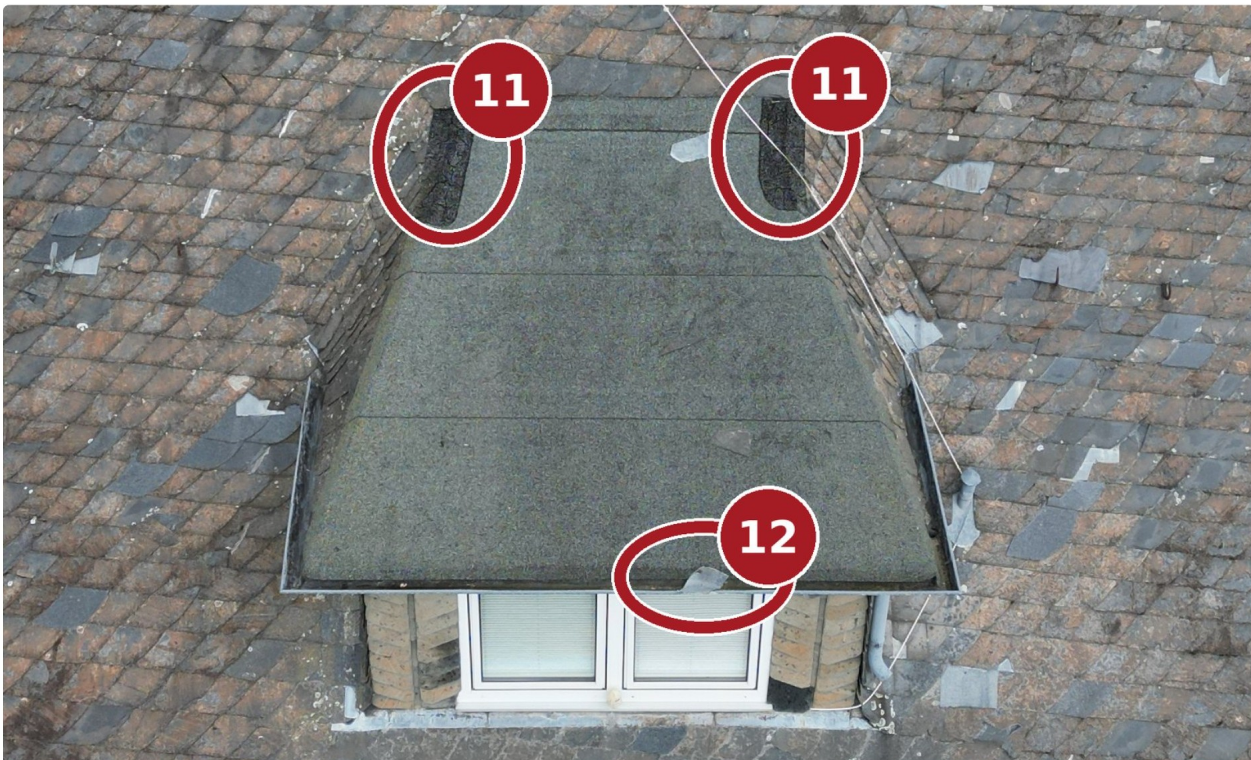
**Gaube mit Bitumenbahn, Seite C**

**Empfehlung:** Anschlüsse abdichten, mit der Neueindeckung erneuern.
- 
- 12 Lose Schieferplatte auf der Gaube**  
ST-028, Dringlichkeit 3: zeitnah, Ansicht Gaube  
Eine lose Schieferplatte liegt an der Vorderkante, vermutlich vom Hauptdach abgerutscht. Die Bahn selbst ist ohne Blasen oder offene Nähte.

Befunde 11 und 12: nachgedichtete Anschlüsse an den oberen Ecken (11), lose Schieferplatte an der Vorderkante (12).

**Empfehlung:** Platte entfernen, bevor sie herabfällt.
- 
- Weitere Alterungsspuren (Befunde 6, 9, 10)**  
ST-029, ST-007, ST-014, Dringlichkeit 1-2, Ansicht A, B  
Verwitterte Plattenoberflächen, Moos und Flechten, verwitterte Kaminköpfe.
