KJØRETØY

Reg.nr.: SZ3130

Type: Campingvogn

Merke/modell: KNAUS

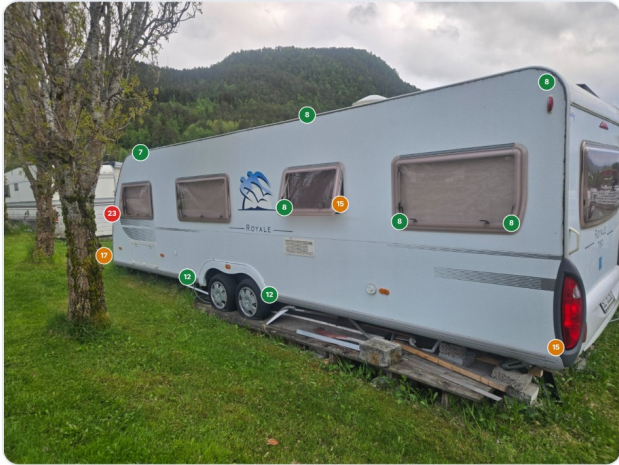
VENSTRE SIDE

| # | SEKSJON | DELOMRÅDE | OMRÅDE | VERDI | STATUS | KOMMENTAR |
|---|---|---|---|---|---|---|
| 1 | Venstre side | – | Midtseksjon | 15% | Forhøyet | Forhøyet fuktverdi – anbefales kontrollert nærmere. |
| 2 | Venstre side | – | Bakseksjon | 15% | Forhøyet | Forhøyet fuktverdi – anbefales kontrollert nærmere. |
| 3 | Venstre side | – | Frontseksjon | 23% | Kritisk | Fukt i treverk innside. Mest sannsynlig lekkase i vindu ramme |
| 4 | Venstre side | – | Frontseksjon | 17% | Forhøyet | Inne i gasskasse venstre hjørne |

Det anbefales nærmere undersøkelse, lokalisering av lekkasje og utarbeidelse av kostnadsoverslag for utbedring.

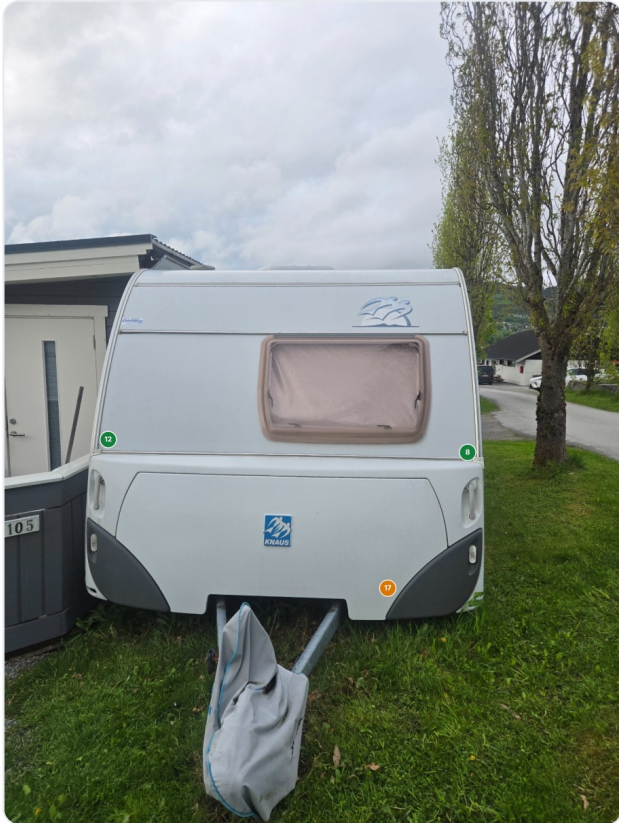
FRONT

| # | SEKSJON | DELOMRÅDE | OMRÅDE | VERDI | STATUS | KOMMENTAR |
|---|---|---|---|---|---|---|
| 5 | Front | – | Front | 17% | Forhøyet | Bunn gasskasse høyre side |

Det er registrert kritiske fuktverdier som indikerer sannsynlig fuktskade i Frontseksjon.
